2.12 L'Ermita de Sant Miquel

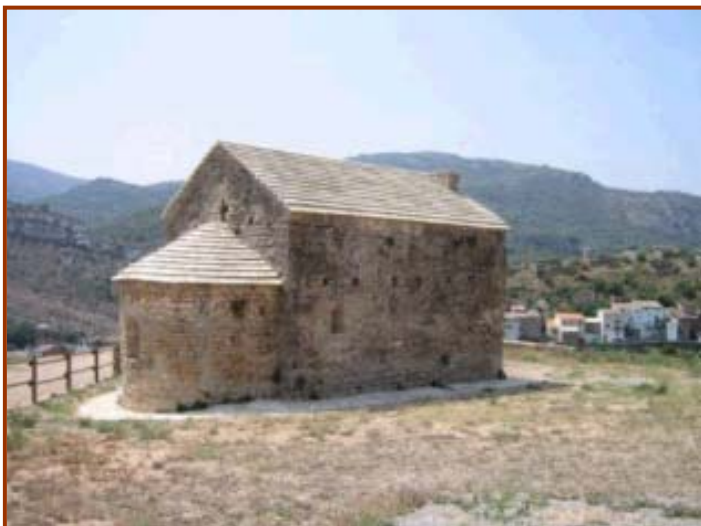
L'estructura de l'edifici és molt senzilla: planta d'una sola nau capçada a llevant per un absis semicircular. Aquest s'uneix a la nau mitjançant un doble plec que suporta un arc presbiteral. La nau és coberta amb volta de canó que descansa sobre més arcs torals, un d'ells adossat a la

façana de ponent, i que descarreguen sobre pilastres de secció rectangular; el punt de contacte entre l'arc i la pilastra l'ocupa una llosa de secció quadrada que sobresurt a manera d'imposta. Els espais entre les pilastres són ocupats per arcs formers que suporten la volta, tres al mur N i dos al mur S, amb arc de mig punt.

Exteriorment, l'absis és decorat amb un fris d'arcuacions cegues. El parament de l'edifici és de pedra sorrenca a base de carreus força regulars amb filades uniformes. La coberta era de dues aigües i encara es conserva part de les lloses que la cobrien. Probablement es tracta d'un edifici de la primera meitat del segle XI immediatament posterior a la conquesta feudal d'Alòs que almenys ja s'havia produït l'any 1024.
